Prüfbericht Nr.: 1029/22 FSS **Fremdüberwachung 1/2022**

Auftrag: Fremdüberwachungsprüfung gemäß TL G SoB-StB 20
in Verbindung mit EF Gestein 2021/HE

Werk: **Dernbach**

Gesteinsart: Diabas

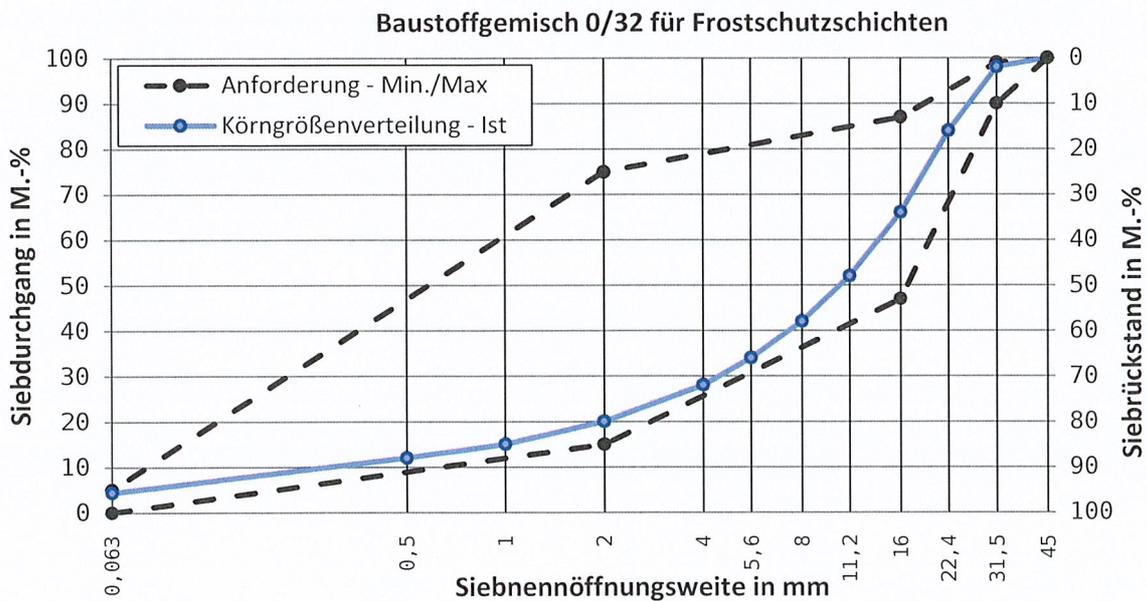
Ergebnis dieser Untersuchung für das Baustoffgemisch 0/32:

Siebnennweite d (mm)	Siebdurchgang < d [M.-%]	
	Ist	0/32 FSS
		Soll (Kategorie UF ₅ , OC ₉₀)
45	100	100
31,5	98	90 – 99
22,4	84	
16	66	47 – 87
11,2	52	
8	42	
5,6	34	
4	28	
2	20	15 – 75
1	15	
0,5	12	
0,063	4,4	0 – 5

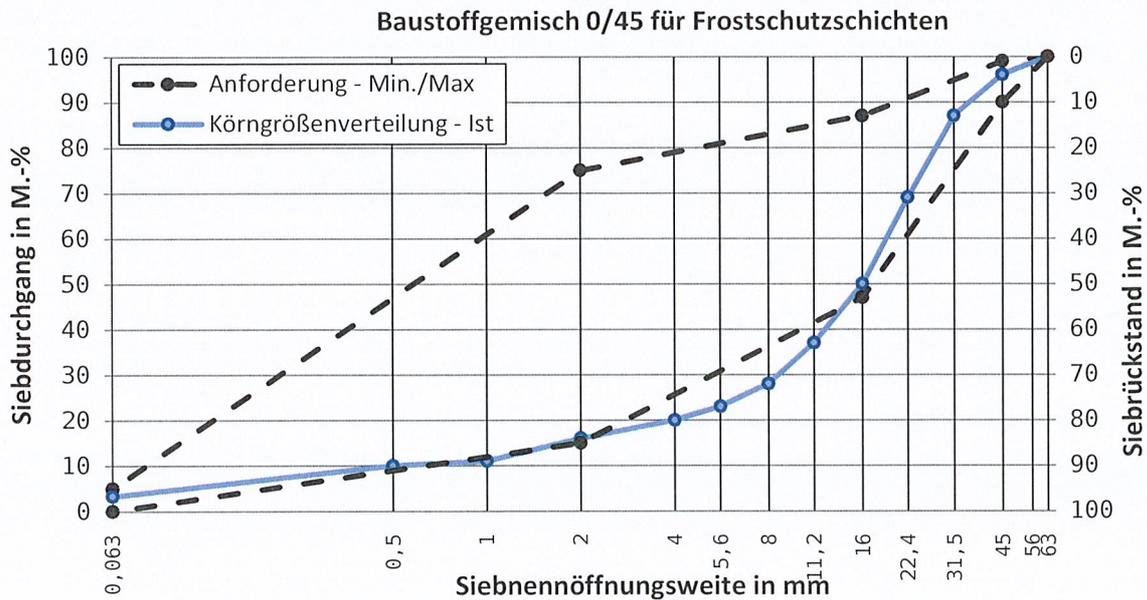
Ergebnis dieser Untersuchung für das Baustoffgemisch 0/45:

Siebennweite d [mm]	Siebdurchgang < d [M.-%]	
	Ist	0/45 FSS
		Soll (Kategorie UF ₅ , OC ₉₀)
63	100	100
45	96	90 – 99
31,5	87	
22,4	69	47 – 87
16	50	
11,2	37	
8	28	
5,6	23	
4	20	
2	16	15 – 75
1	11	
0,5	10	
0,063	3,3	0 – 5

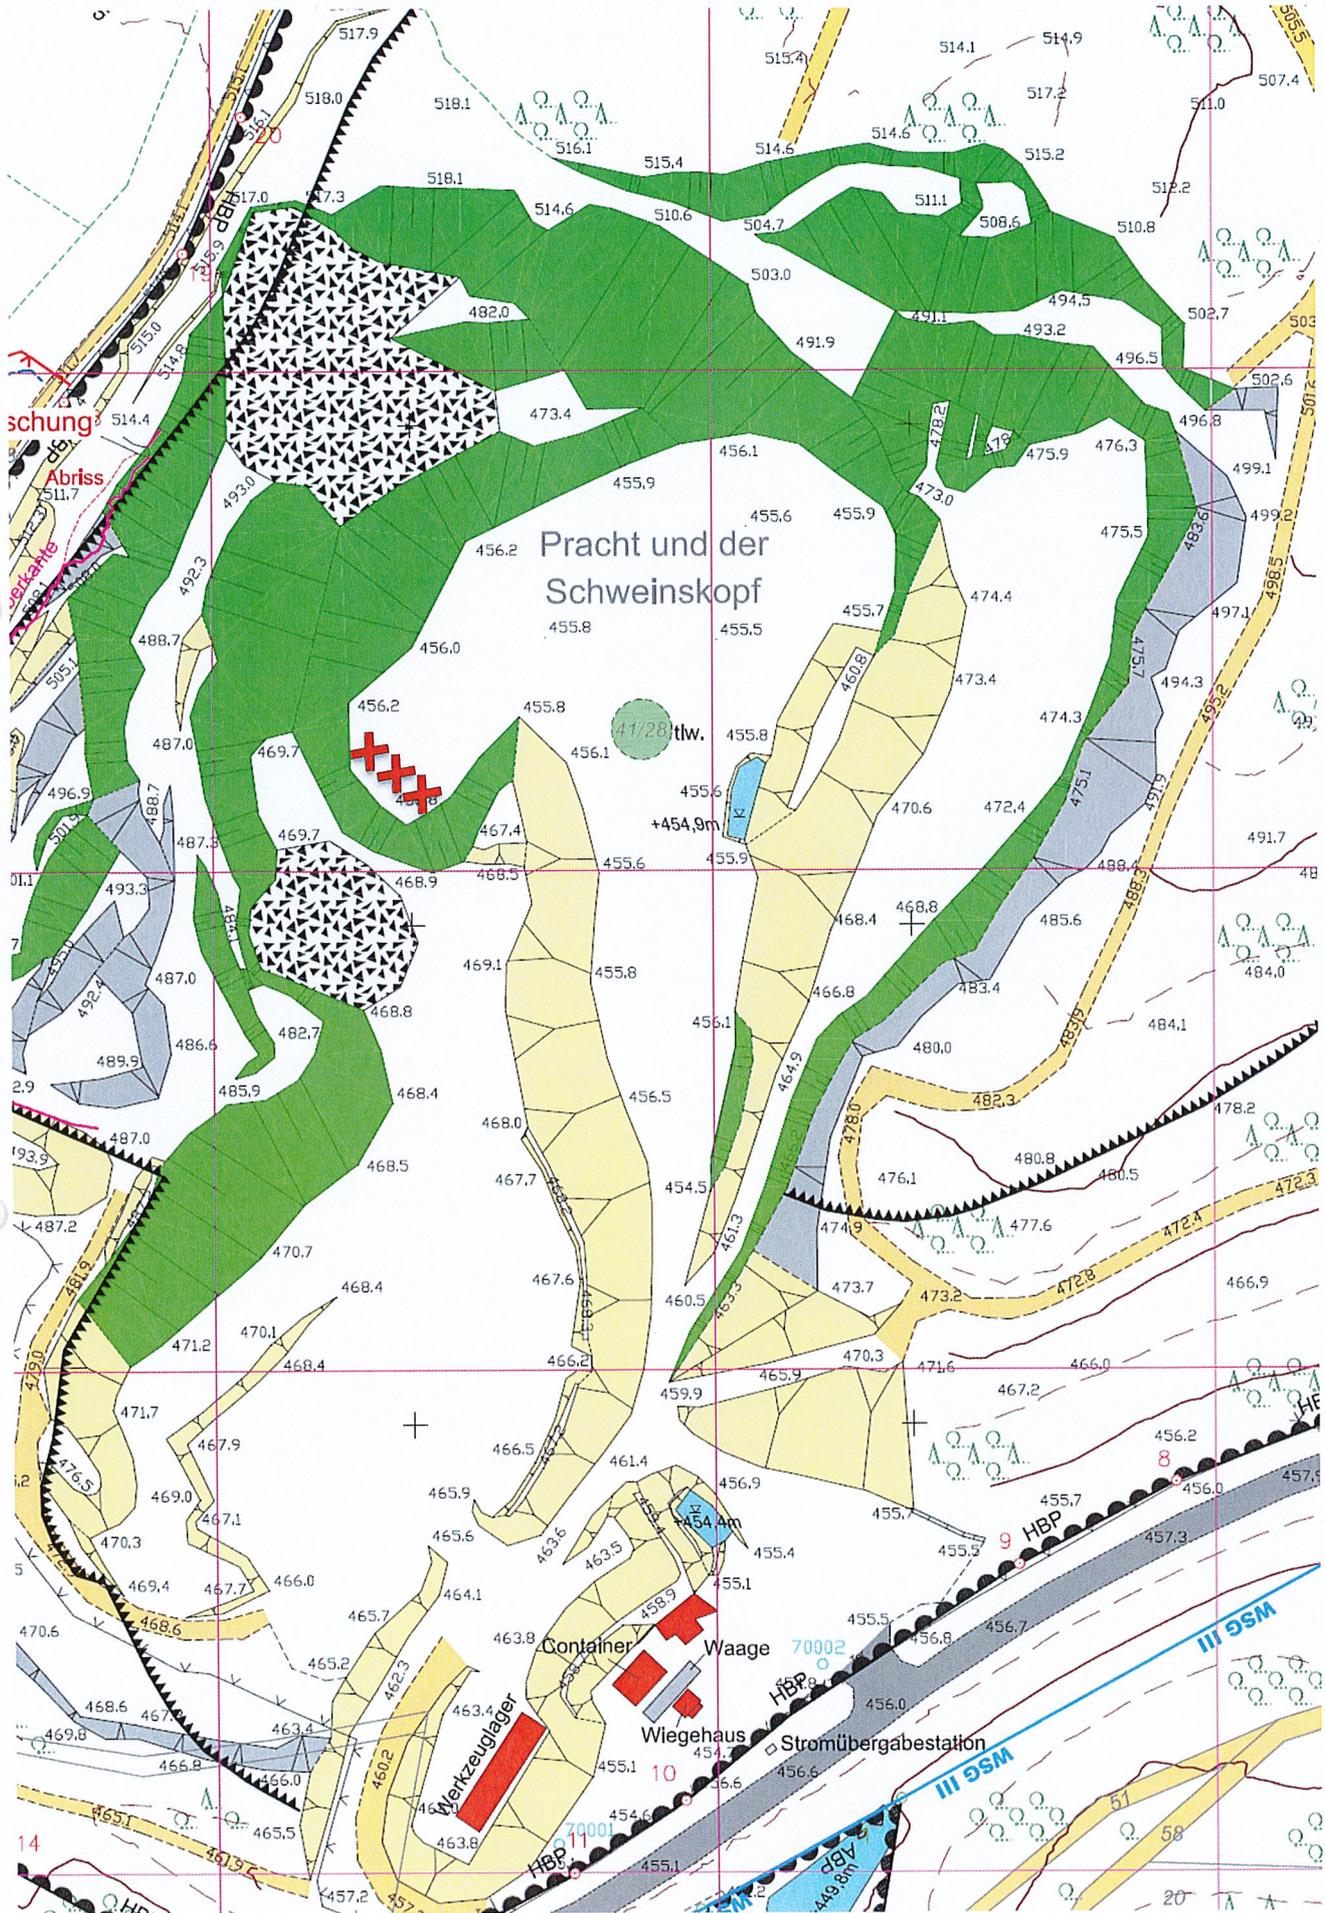
Die Abbaustelle zum Zeitpunkt der Probenahme ist der Skizze der Gewinnungsstätte (siehe Anlage) zu entnehmen.

Das Gestein steht in diesem Bereich gleichmäßig und ohne nennenswerte Einlagerungen an.
